Casa unifamiliar en Bitterfeld, Alemania

SikaProof® A

Impermeabilización en cimentación de estructura existente

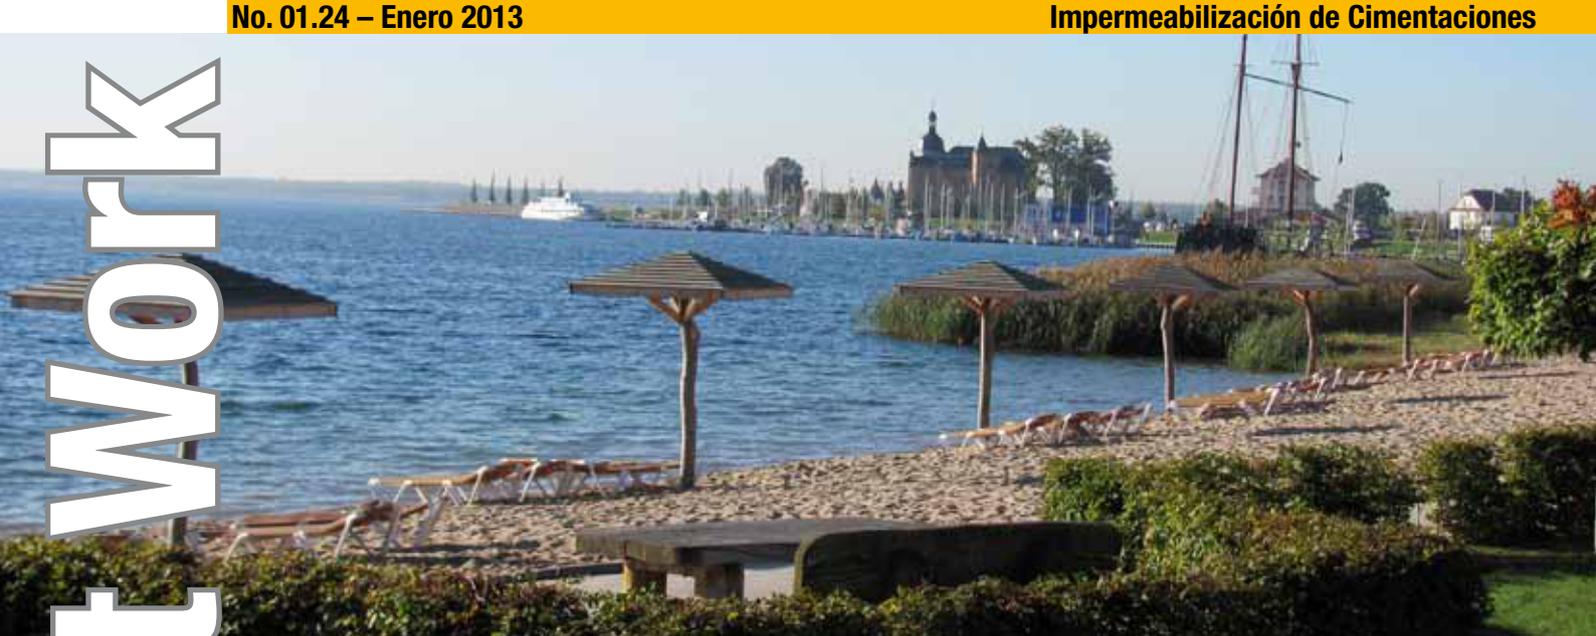
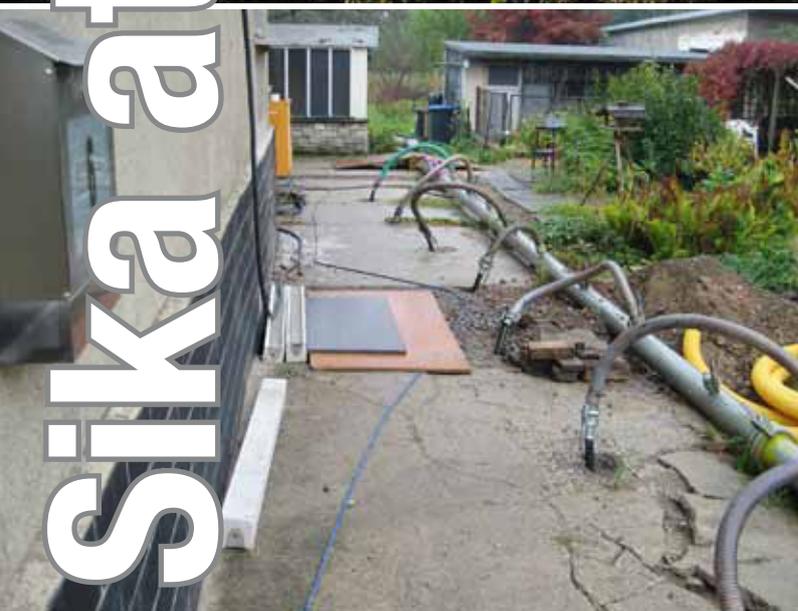
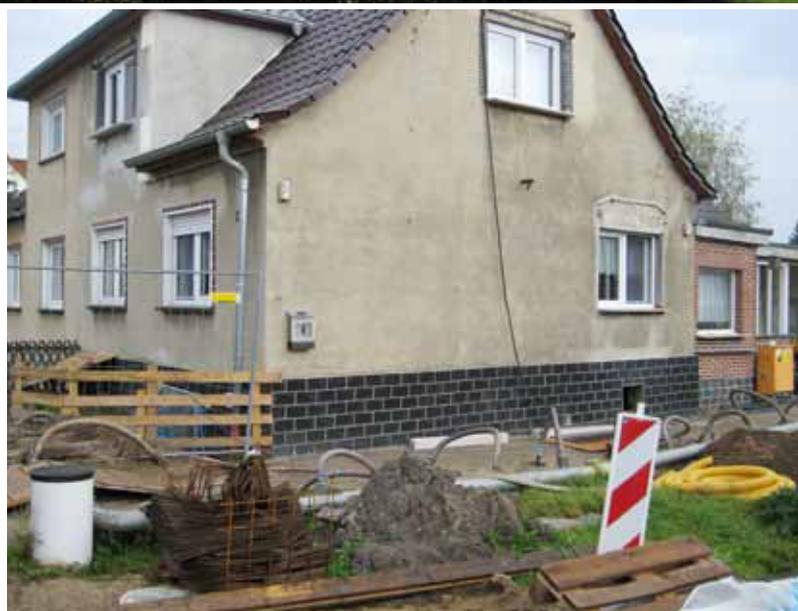
La membrana puede ser fácilmente colocada en la construcción existente sin necesidad de una preparación previa. Finalmente una nueva capa de concreto de 10 cm se coló encima como una segunda construcción.

Fue seleccionado el nuevo e innovador sistema de membrana impermeable que se adhiere completamente al concreto **SIKAPROOF A-08**, debido a su fácil instalación y a su costo beneficioso.
